Comune di  
**GENIVOLTA**

**Relazione Tecnica e Paesaggistica.**

Proprietà : **DELMA s.r.l.**

OGGETTO : Ampliamento edificio industriali siti nel Comune di Genivolta .

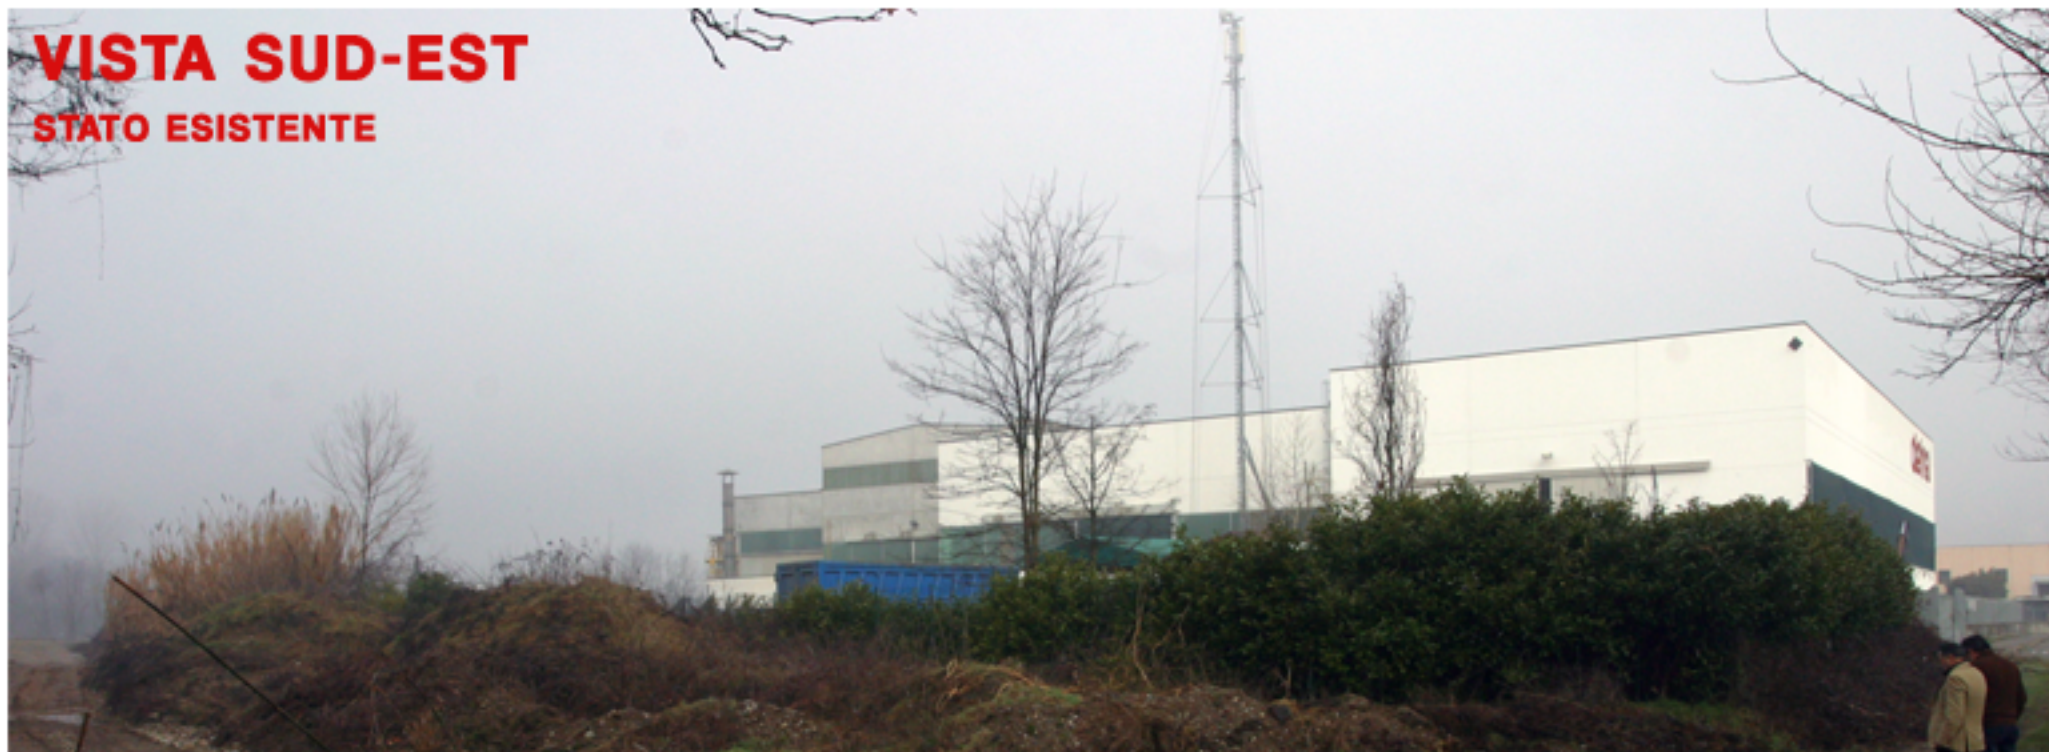
## **VISTA SUD-EST**

**STATO ESISTENTE**

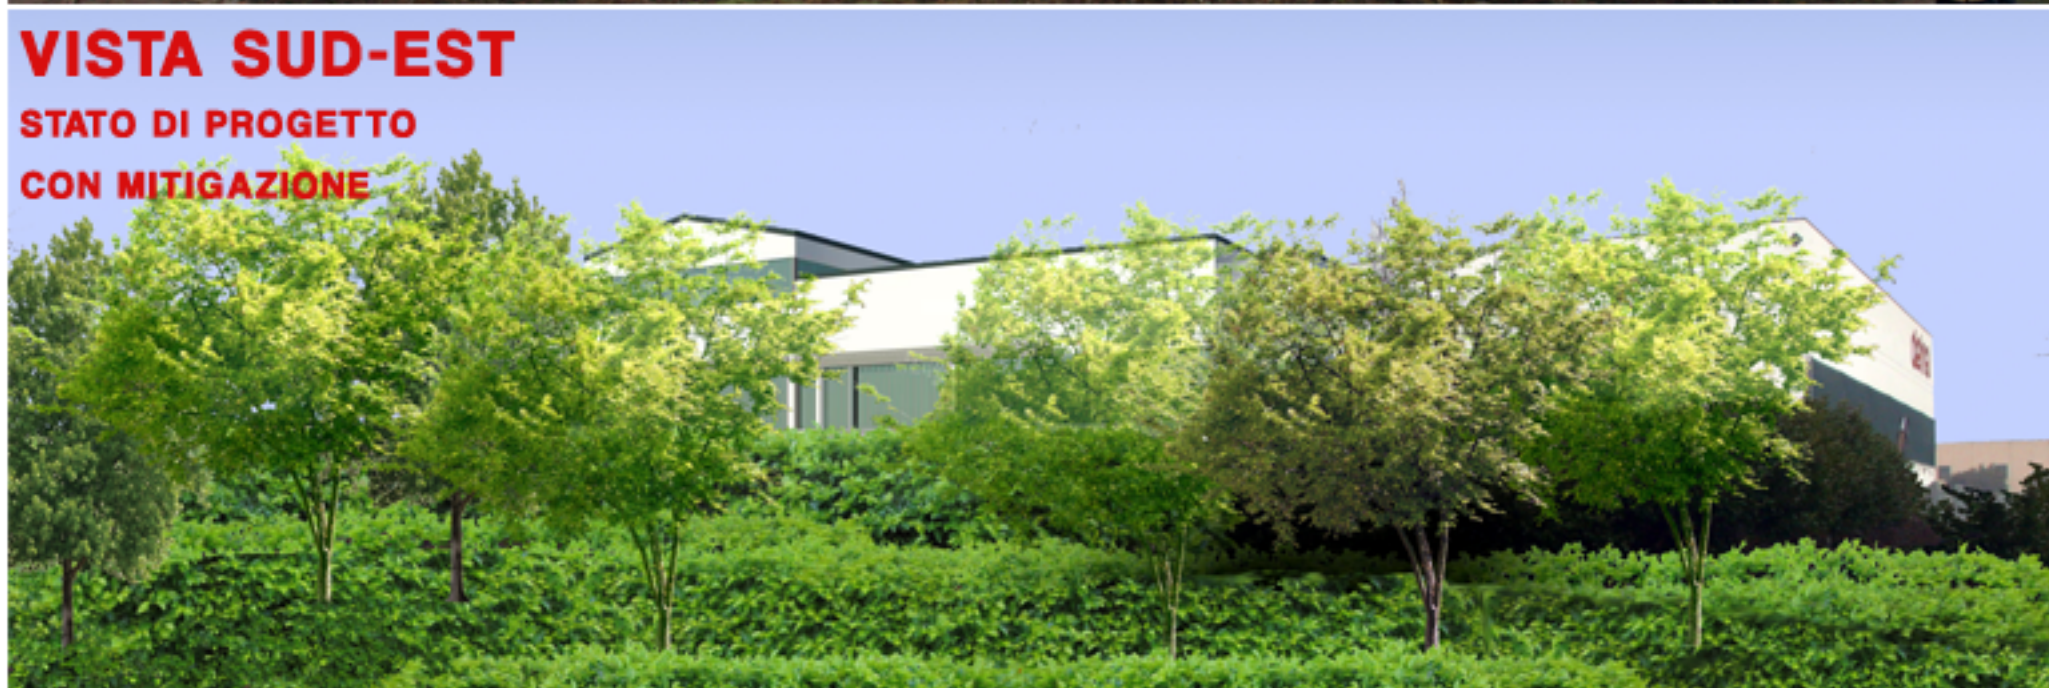
## **VISTA SUD-EST**

**STATO DI PROGETTO  
CON MITIGAZIONE**

Gli edifici da edificare sono costituiti da una struttura prefabbricata in calcestruzzo secondo le norme sismiche vigenti, composta da pilastri, travi , carroponete , solaio di copertura piano e manto di copertura eseguito con guaine impermeabilizzanti e lastre in fibrocemento, canali in lamiera preverniciata , tamponamenti eseguiti con pannelli prefabbricati in calcestruzzo che rispettano le norme vigenti in materia di risparmio energetico.

Le pareti esterne dei pannelli prefabbricati color bianco, uguali agli edifici esistenti.

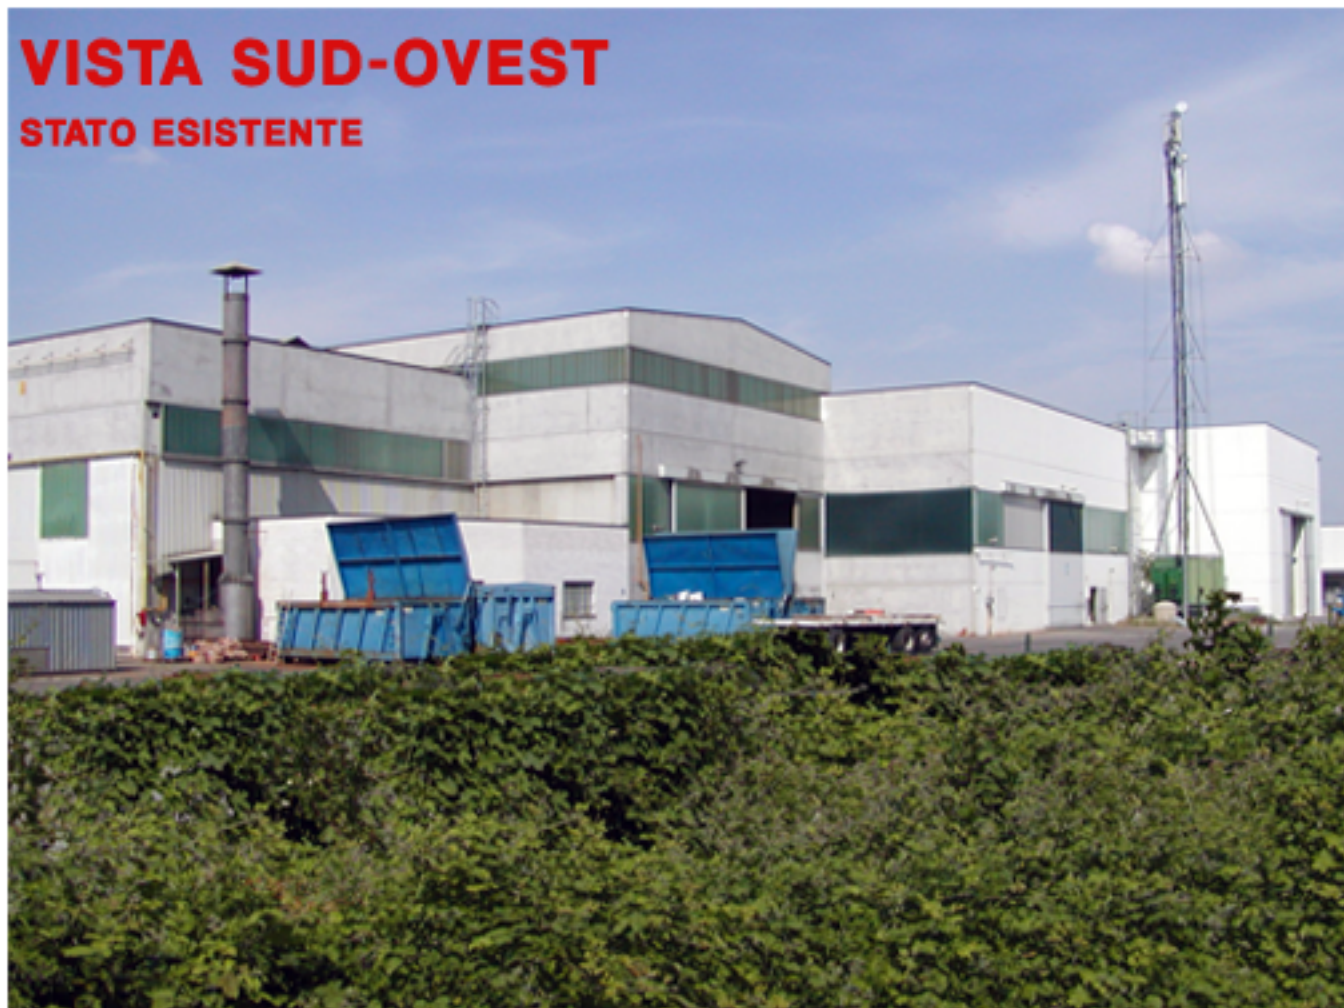
# **VISTA SUD-OVEST**

**STATO ESISTENTE**

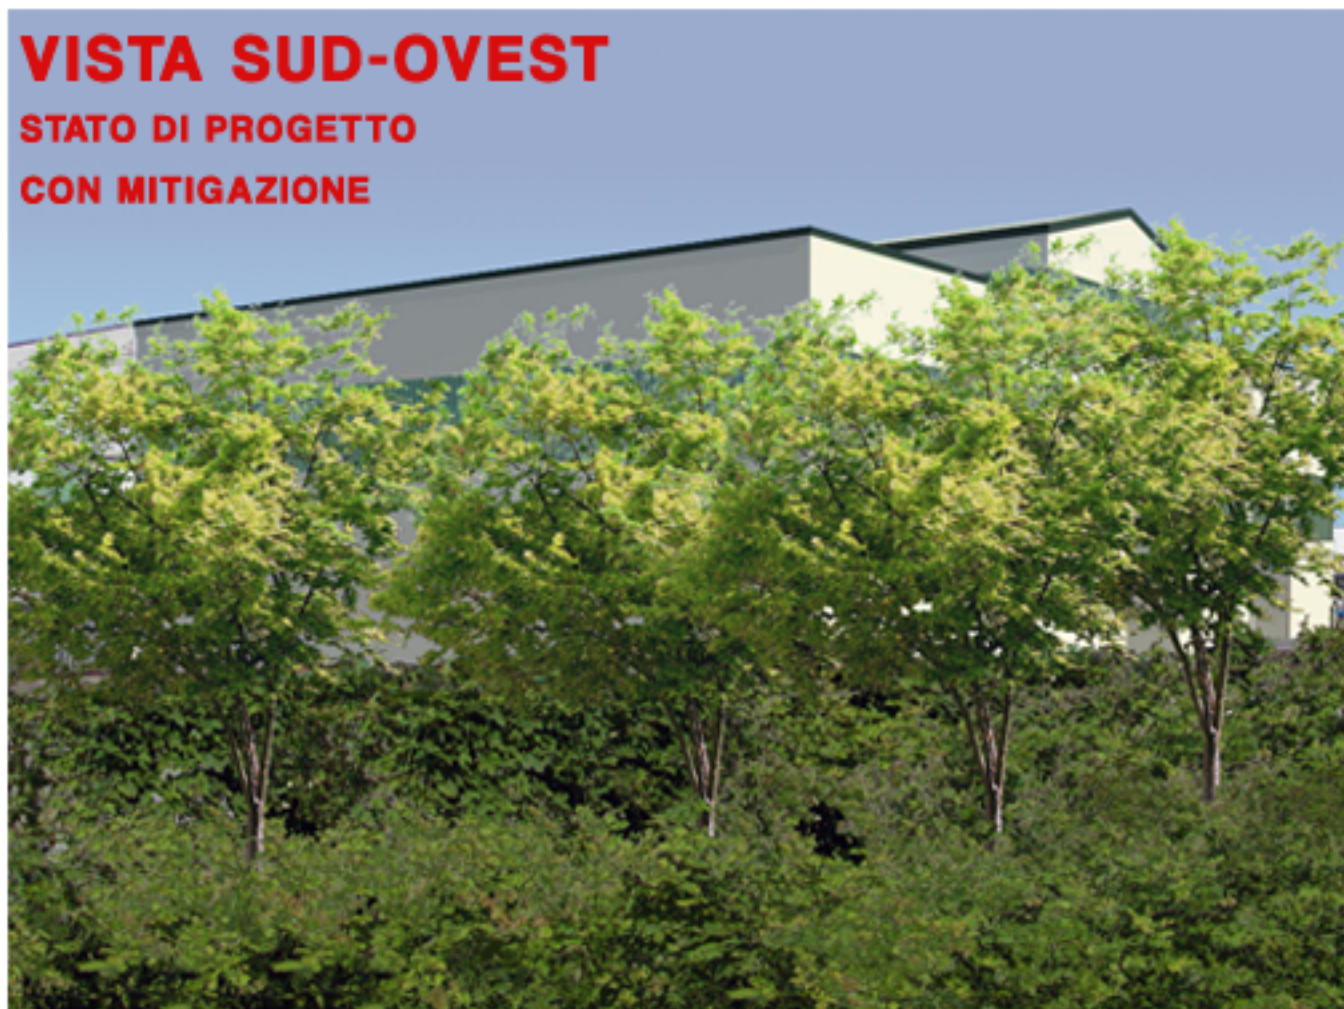
# **VISTA SUD-OVEST**

**STATO DI PROGETTO**

**CON MITIGAZIONE**
